WASTE TODAY

1月号
2023

✓ 今月のテーマ 「全国で盛土規制始まる」

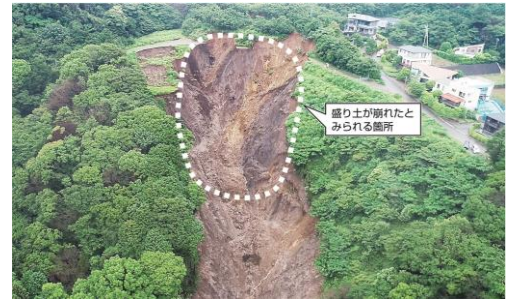
国土交通省 盛土規制法 概要資料より

2021年7月の熱海市の土石流災害は、熱海市伊豆山の逢初（あいぞめ）川流域で、大雨によって約5万立方メートルの盛土が崩落し、大規模な土石流を起こしたものです。周辺に住む方々は避難生活を余儀なくされました。土砂が道路に流れ込んでくる様子や捜索活動の様子を伝える映像は多くの方の記憶に残っているのではないのでしょうか。死者・行方不明者28名、住宅被害98棟、という甚大な被害がありました。

静岡県は、熱海市の現場調査の結果、崩落した盛土部分の実態は残土処理場だったとの見解を示しました。盛土部分に排水設備は確認できなかったとのこと。また、2021年に崩落が起きる前年の2020年8月に、盛土の中に産業廃棄物とみられる木くずが混入していることが判り、造成工事を行った不動産管理会社に対し熱海市と静岡県が、撤去指導をしていたという事実が公表されています。
